平成28年熊本地震による 「陸軍隈庄飛行場油倉庫・弾薬庫」の被災状況

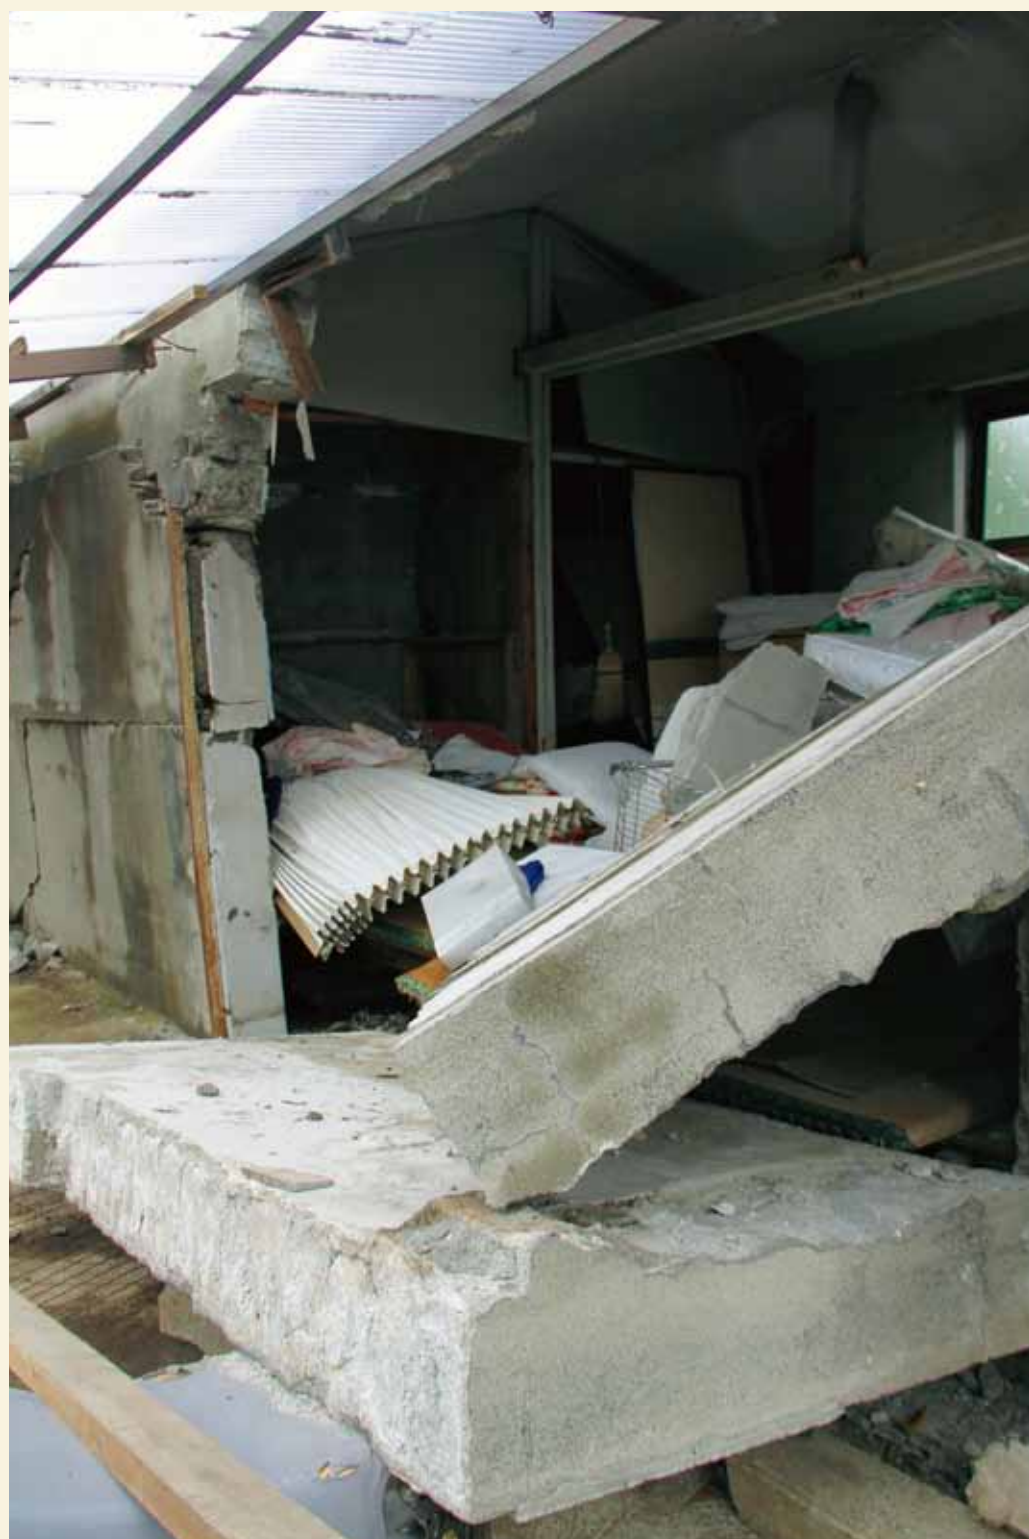
油倉庫は、建築物本体がコンクリートブロック積み上げ壁、屋根はコンクリート造、桁行^{けたゆき}15.4m、梁行^{はりゆき}4.3m、屋根高2.5mを測る。単独3部屋構造で、正面には片開鉄扉・換気孔、裏面には両開鉄製窓、下側に換気孔も設置されている。今回の地震で建物は西南側壁2カ所が大きく崩落し、東側に緩く傾き、応急危険度判定では「危険」（赤紙）となった。

壁崩壊状況

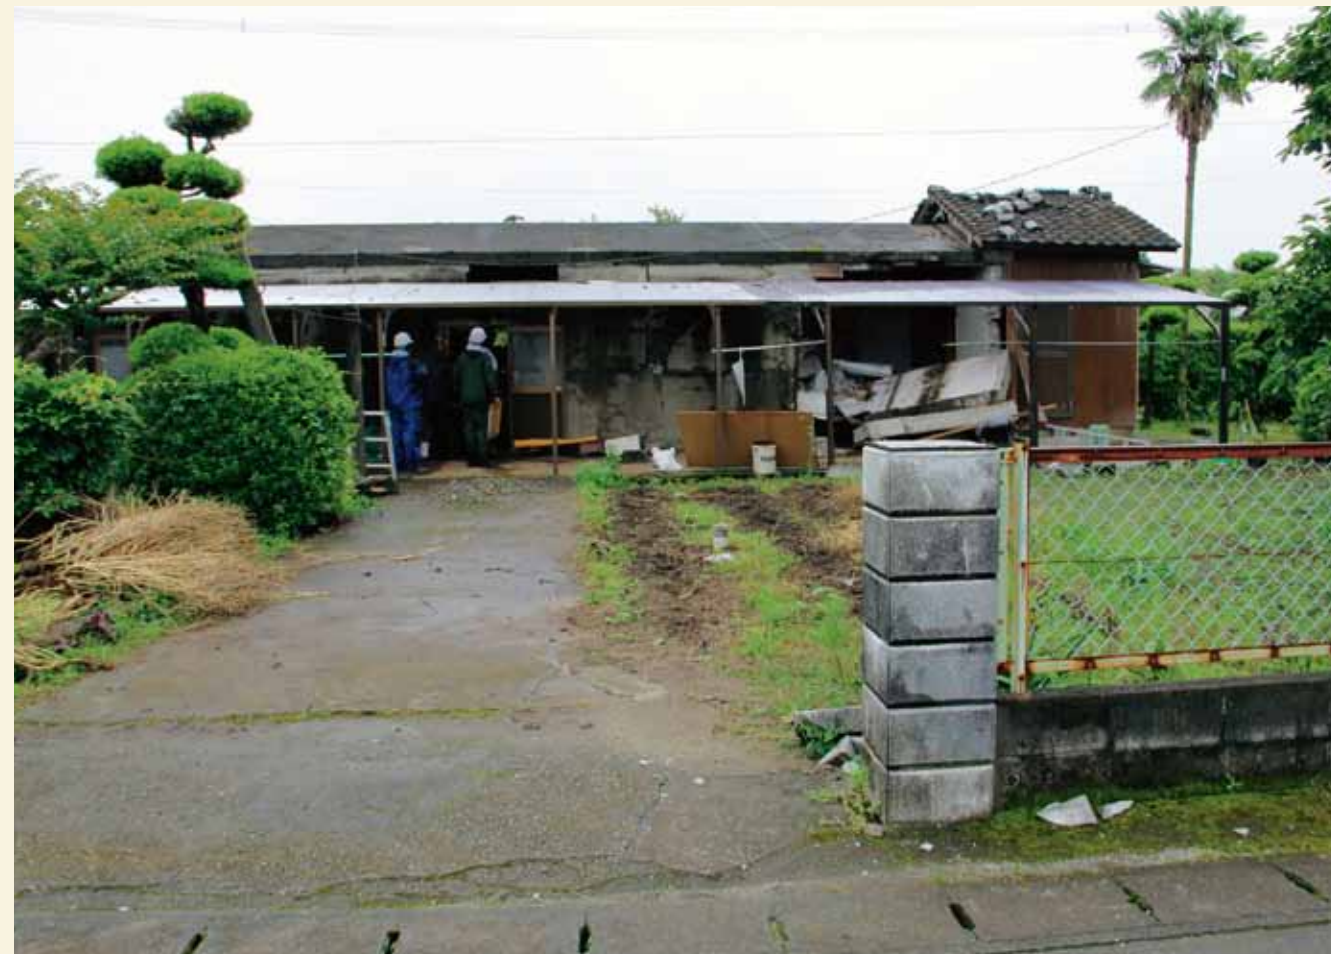
西側被災の様子

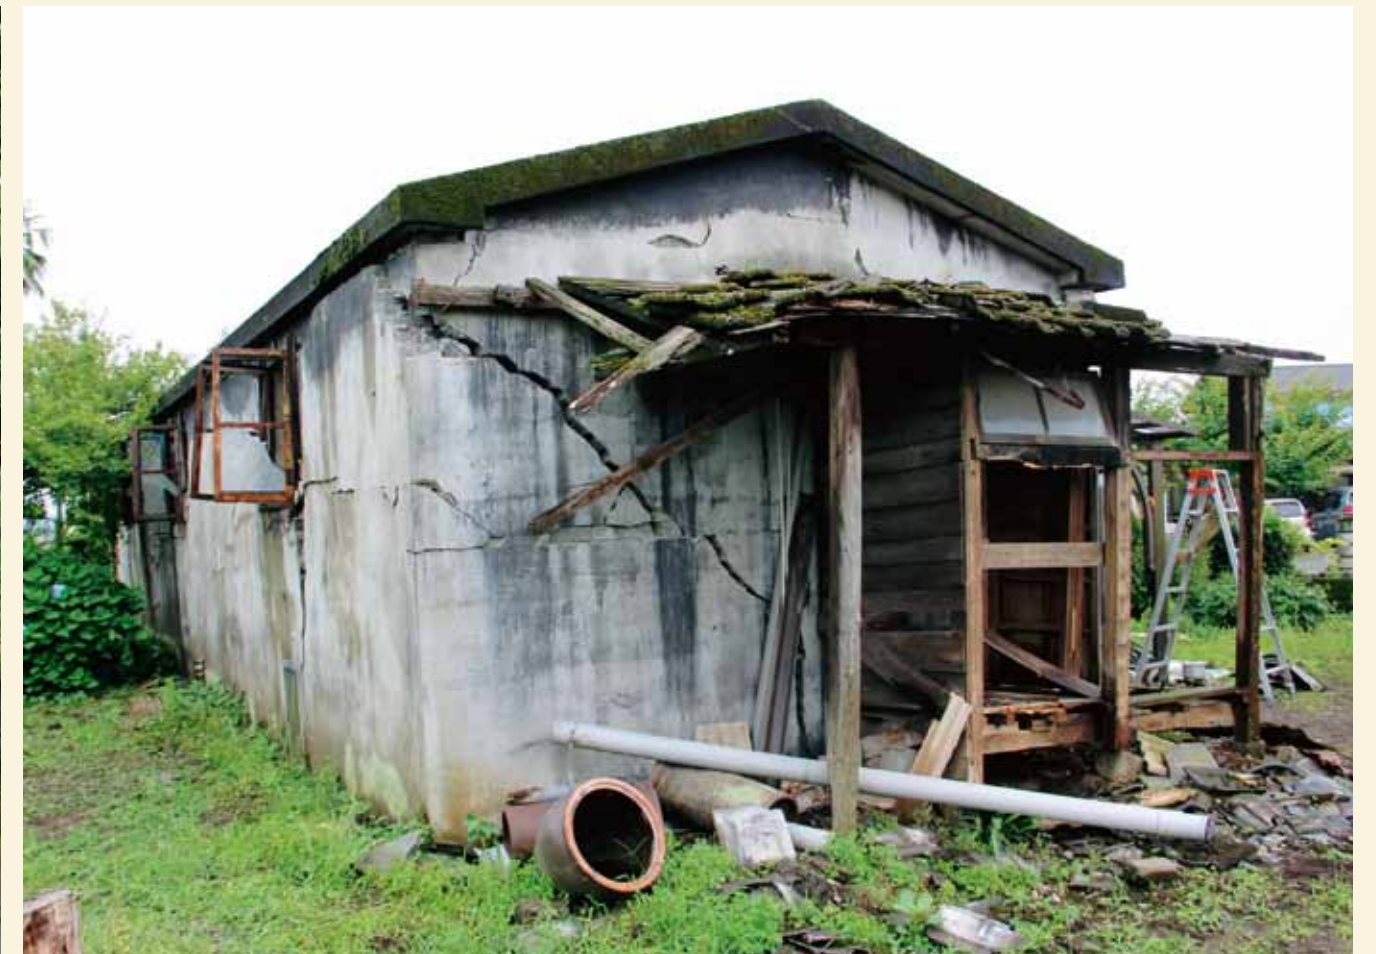
北側被災の様子

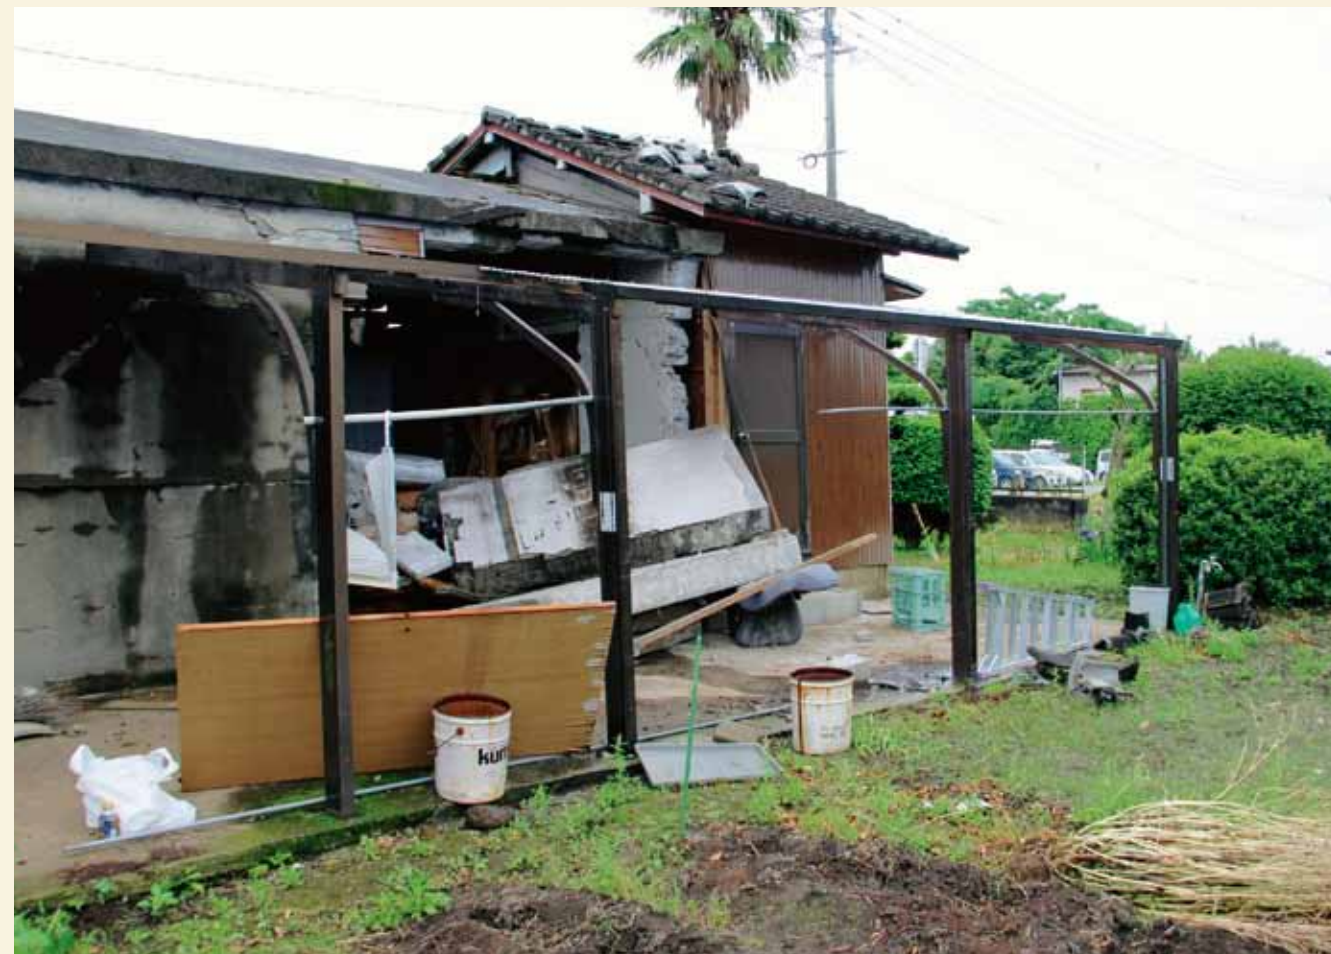
西側被災拡大

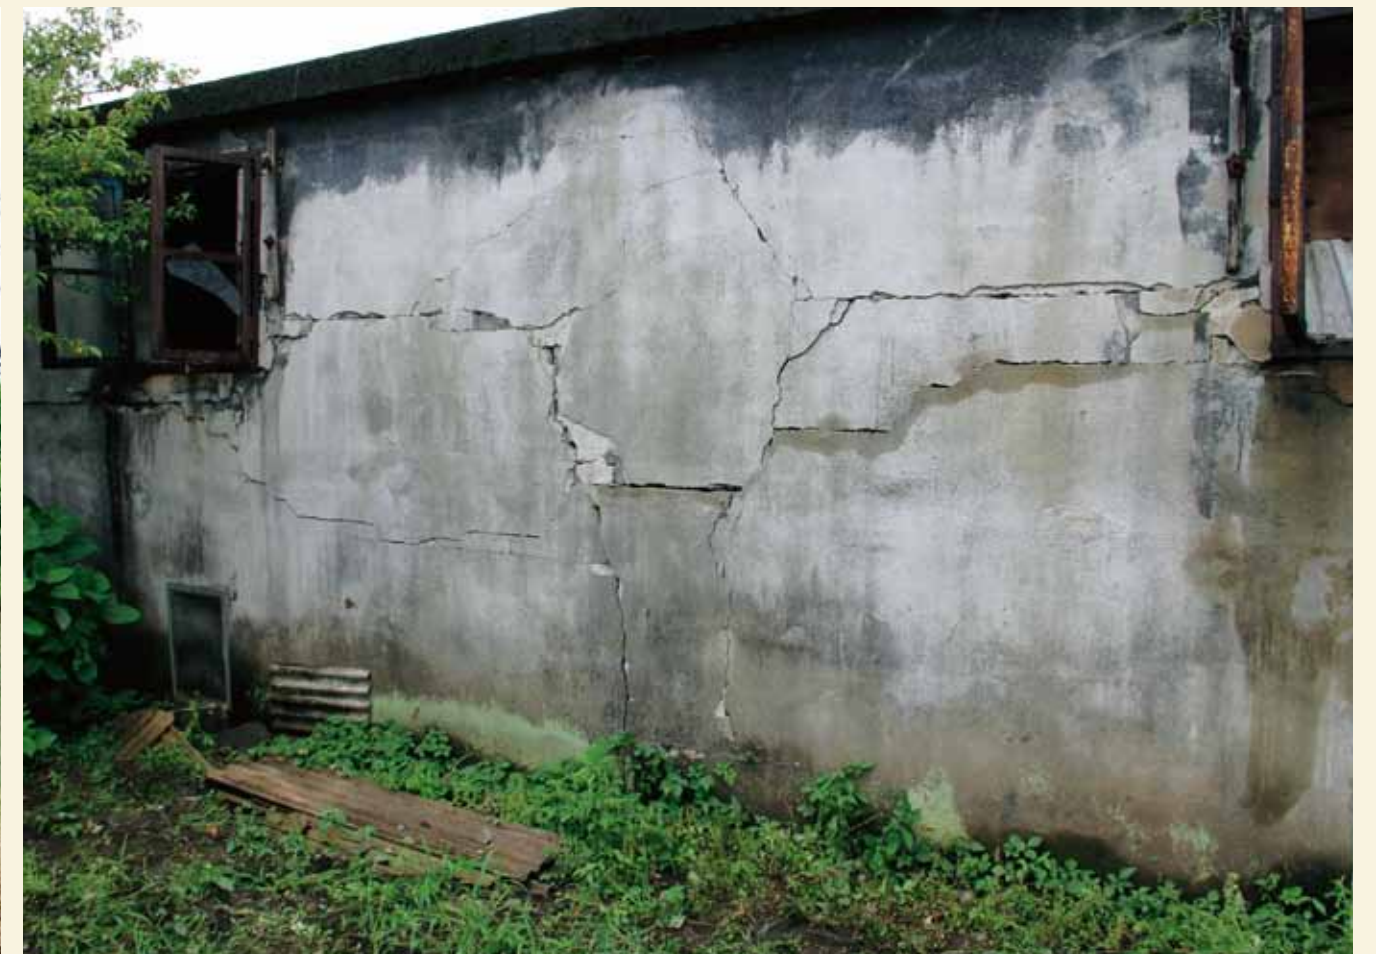
東側壁の亀裂

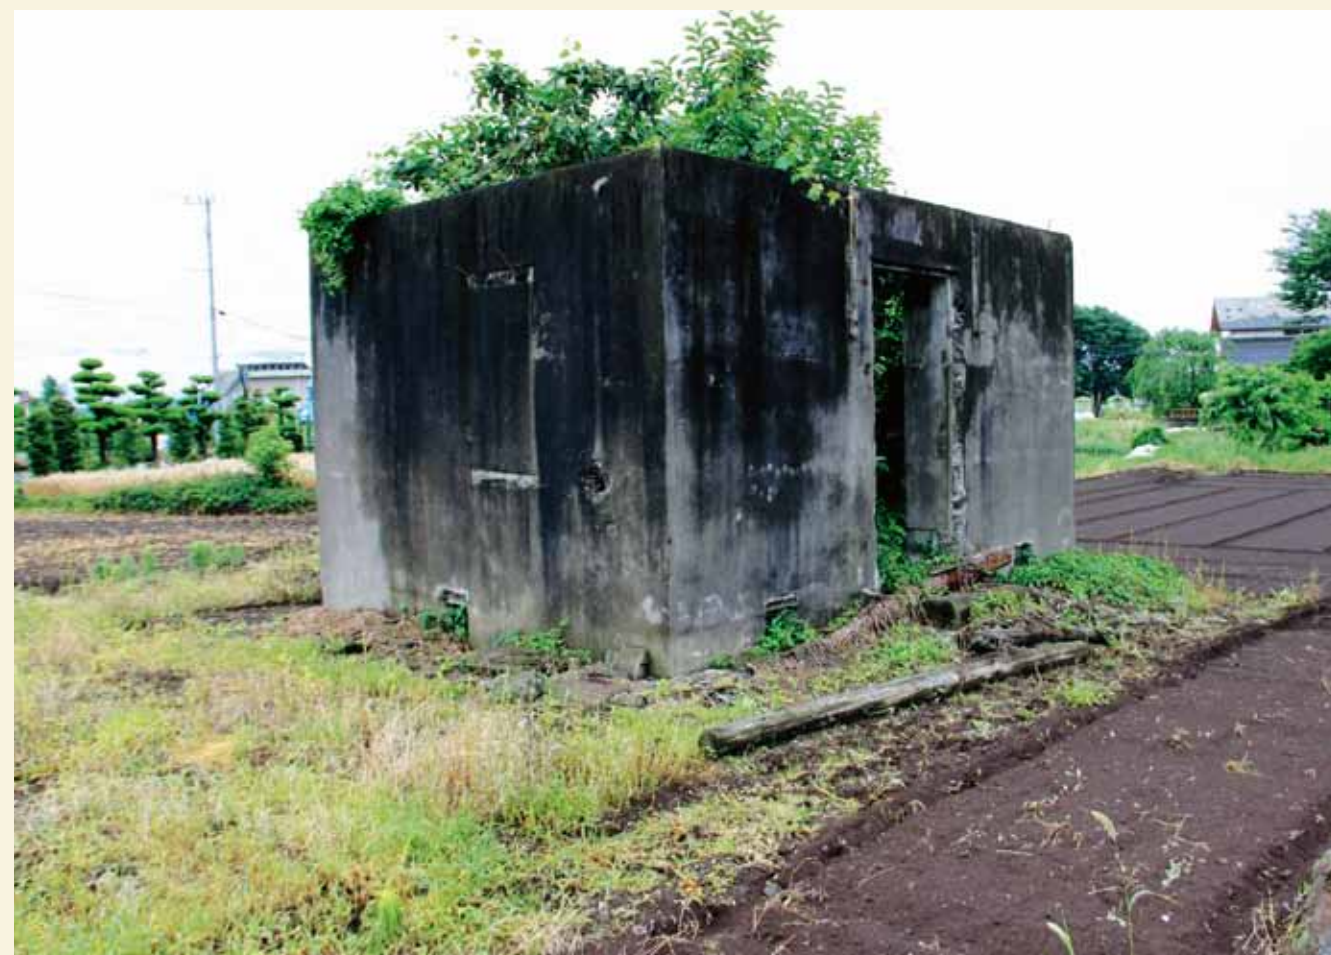
弾薬庫は建築物本体がコンクリート造で、桁行^{けたゆき}5.1m、梁行^{はりゆき}3.9m、屋根高3.1mを測り、入口に大型下屋を設けていた。屋根は軽量のトタン葺きで爆発時には、本体が壊れないような「放爆式」の設計である。今回の地震で入口上部に亀裂が入った。

地震で正面上部に亀裂が入る

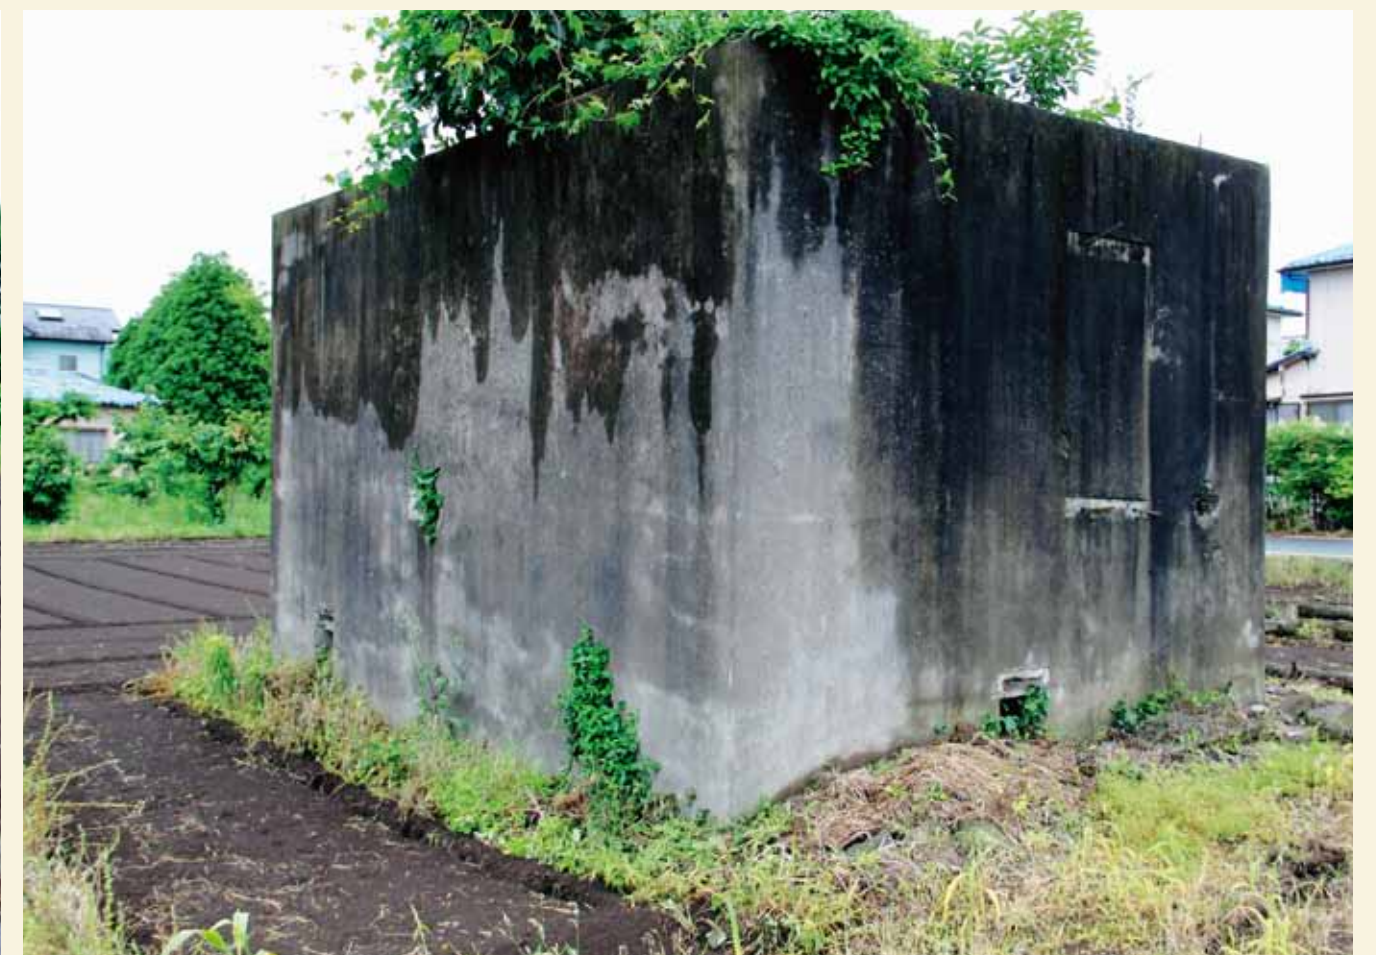
裏面への被害は見られない
