# 「永代（えいたい）橋梁」の建築学的所見

くまもと戦争遺跡・文化遺産ネットワーク

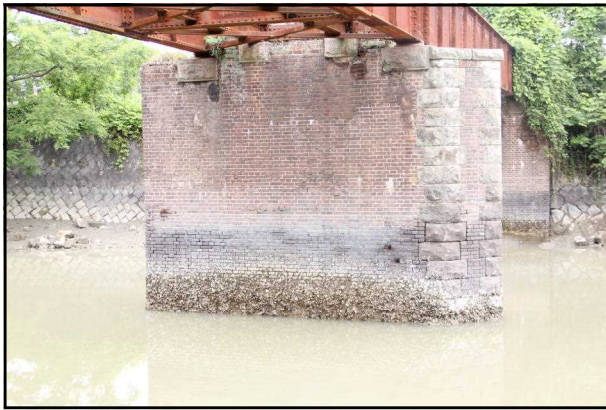
- ① 右岸側第1番橋脚西側面の全景
- ② 左岸側第1番橋脚西側面の機銃弾・弾痕状況
- ③ 左岸側第1番橋脚南側面の弾痕状況
- ④ 同橋脚先端部の角石状況
- ⑤ 機銃弾痕跡

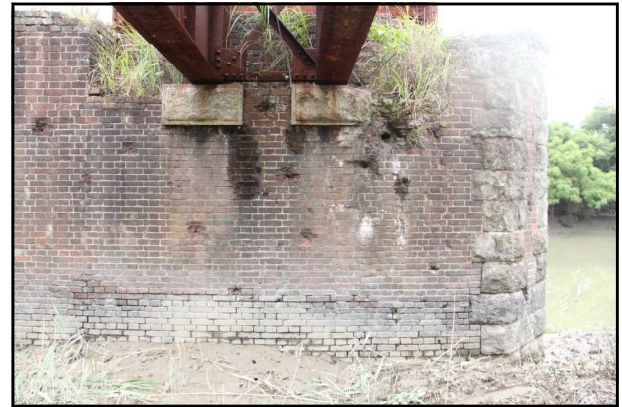
- 下部構造（躯体）は、橋脚2基・橋台2基で構成
- 上部構造は、桁連数三連の「三径間単純鉄桁（ガーダー）橋」。橋長40.74mを計測
- 主桁は「デッキ（レール敷設箇所が桁の上面にある上路）式及びスルー（桁下面位置にある橋床に縦桁を設置し、床組みで橋面とする下路）」式の併用形式。現在レールは撤去されているが、橋面は水準水平と思われる。
- 左岸側一番目橋脚は、煉瓦造（イギリス積み）と花崗岩切石での構成。西側には支承2基、東側には4基、上流側には角石（花崗岩切石15段）を有し、橋脚平面幅1.50m、全長6.07m、地上高3.50mを測る。
- 橋脚の角石は上流部だけを、平面形状「三角形」にした水切り構造の先（尖）端部を有する。この構造は石造アーチ橋では類例を見るが、石造・煉瓦造の鉄道橋脚での事例は希少と思われ、類例を確認中である。
- 左岸側橋台は全長4.27m、全高2.35mを測る。
- 左岸側橋台と左岸一番目橋脚の純経間は、12.58mを測る。
- 左岸側一番目橋脚西側・南側には、12.7mm機銃弾跡2箇所、爆弾破碎痕跡27箇所が確認できた。ただ、立入規制のため主桁鋼材への銘板・刻印・機銃弾痕跡は確認できていない。
