平成28年熊本地震による 「陸軍隈庄飛行場油倉庫・弾薬庫」の被災状況

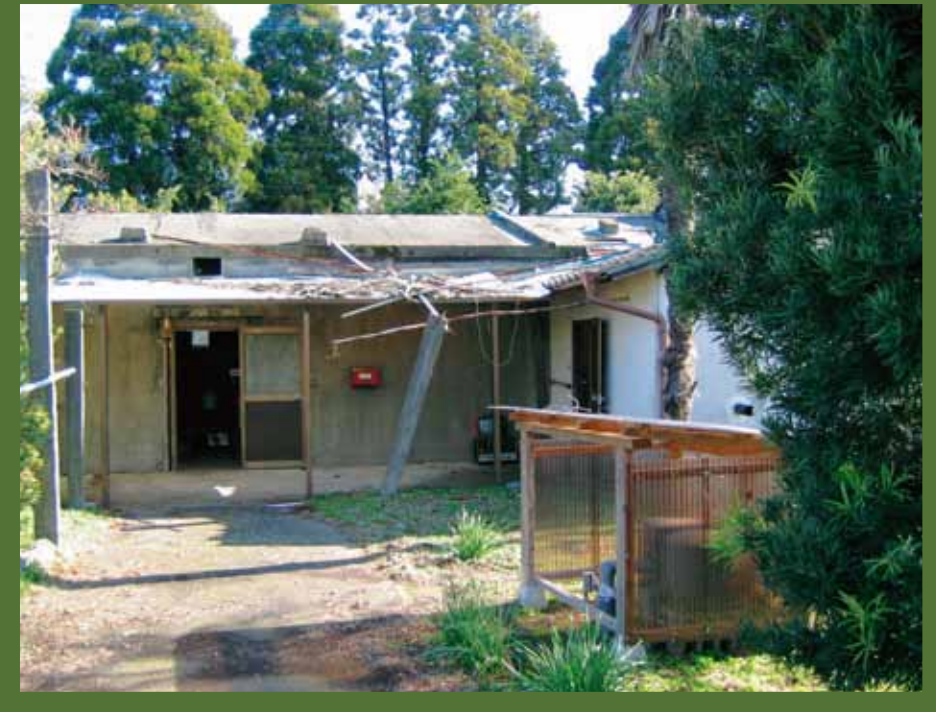
震災前

地震前の油倉庫の様子

油倉庫は、建築物本体がコンクリートブロック積み上げ壁、屋根はコンクリート造、桁行^{けたゆき}15.4m、梁行^{はりゆき}4.3m、屋根高2.5mを測る。単独3部屋構造で、正面には片開鉄扉・換気孔、裏面には両開鉄製窓、下側に換気孔も設置されている。今回の地震で建物は西南側壁2カ所が大きく崩落し、東側に緩く傾き、応急危険度判定では「危険」（赤紙）となった。

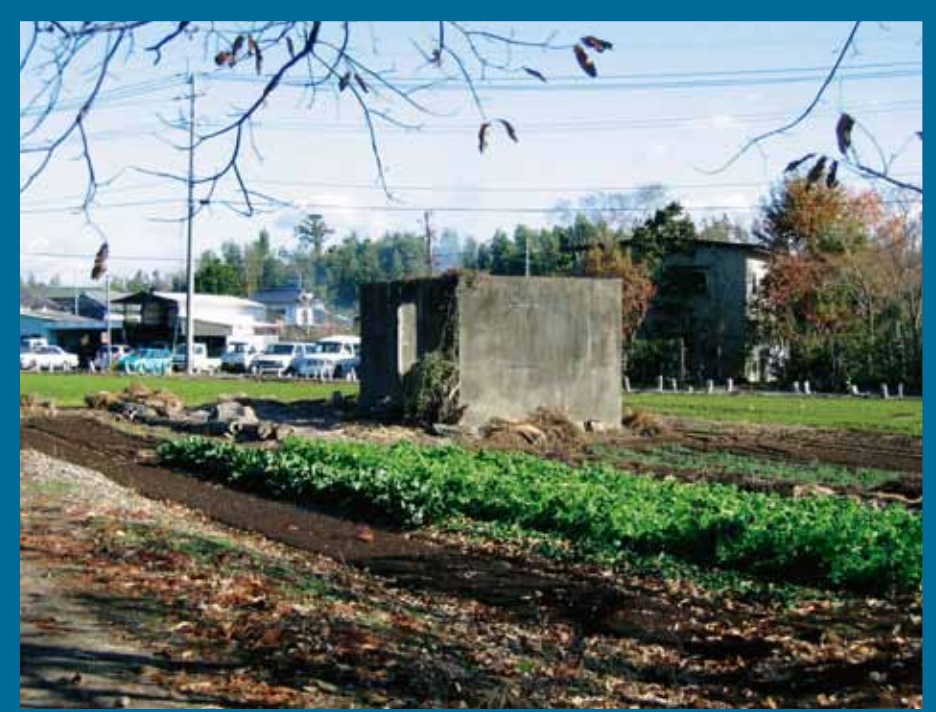
震災前

地震前の弾薬庫の様子

弾薬庫は建築物本体がコンクリート造で、桁行^{けたゆき}5.1m、梁行^{はりゆき}3.9m、屋根高3.1mを測り、入口に大型下屋を設けていた。屋根は軽量のトタン葺きで爆発時には、本体が壊れないような「放爆式」の設計である。今回の地震で入口上部に亀裂が入った。
