# 「天草市楠浦墜落の米軍機と本渡（楠浦）空襲」

くまもと戦争遺跡・文化遺産ネットワーク 高谷和生

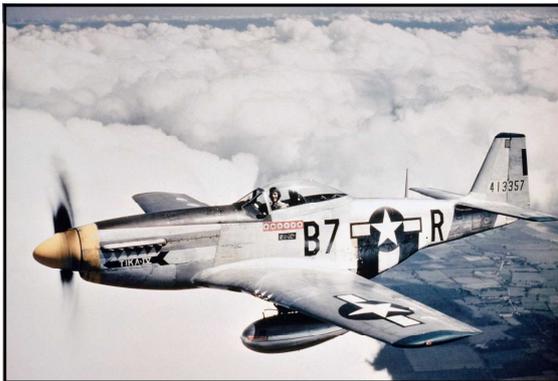
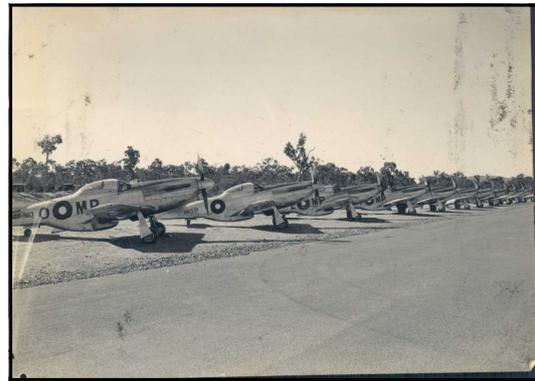
沖縄移駐の陸軍部隊に**装備された機体はD型機**で、これは高高度性能向上のためロールスロイス社V-1650-7エンジンに転換したもので、併せて課題となっていた後方視界について、コックピット後部胴体を低くし、新たにホーカータイプーンで採用されていた**枠の無い水滴型キャノピー（バブルキャノピー）**を取りつけた機体である。また**装備は12.7 mm機関銃を増設し、計6丁の機関銃を主翼に装備していた**。また**対地攻撃用HVARロケット弾も翼下に装備する**。

写真1 欧州戦線のP 5 1 D型機      写真2 フィリピン諸島での英連邦軍機・P 5 1 D型機

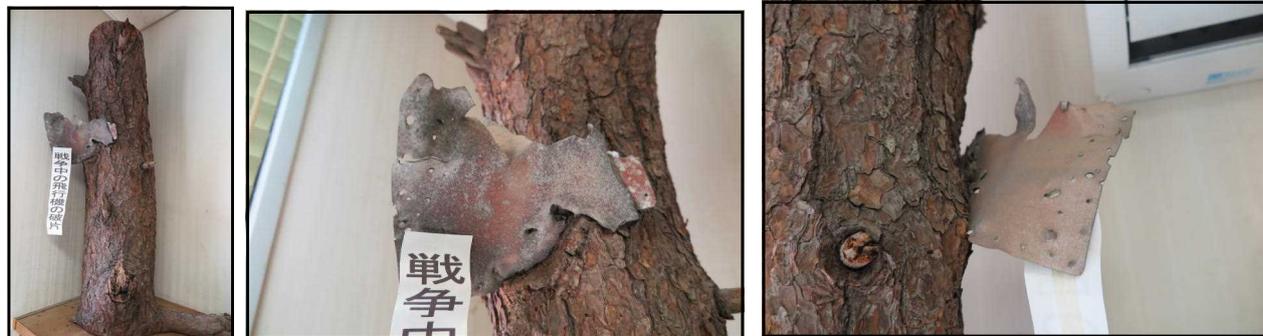
- 墜落地点に隣接した共有管理地「五色島（こしきじま）」の松の木に、墜落機破片が突き刺さり、その後この資料を楠浦コミュニティセンター（旧楠浦公民館）で保管されている。
- 金属片は「リベット留めジュラルミン製部材片」で、約10cm方形。表面には焼け焦げた跡やめくれ破砕した状態が見え、墜落時の衝撃の激しさを感じさせる。部材は平面状で、端部形状も確認できるが、機体部位の特定には結びつかない。
- 本資料を公民館に寄贈した方及び経緯を調査中である。

写真8・9・10「五色島の松」に刺さった墜落機ジュラルミン片 楠浦コミュニティセンター所蔵

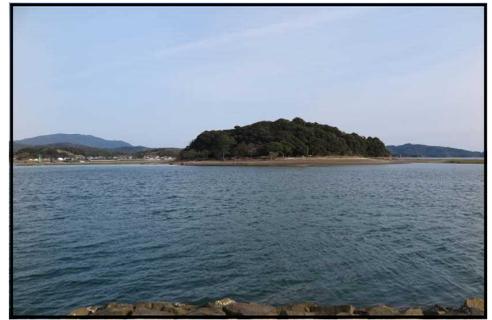
写真5 証言者の平嶋夏男さん  
 写真6 向山の実ヶ浦共同墓地の方向を示す平嶋夏男さん  
 写真7 五色島の全景 ※墜落地点は島左側地先の沖合である。

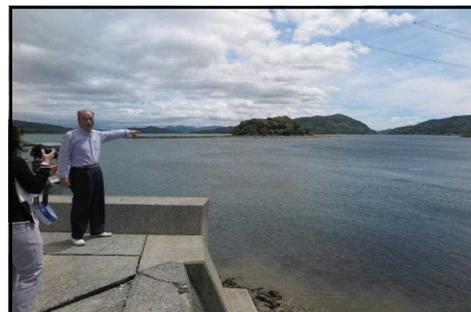
- 大平俊勝さん（おおひらとしかつ・〇歳）当時5歳・楠浦町 4 / 29 調査
- 墜落地点は、五色島と船津港の間で、水深が深かったことから、船津の漁師が網を打って機体は蛭子の浜（えびすのはま）海岸に引きあげた。また、乗員遺体も操縦席から網であげた。
- 墜落機には「操縦席に遺体はそのままあり、大きな損傷はなかった」と言う。
- 墜落時に港停泊の船舶のマストに機体を引っ掛け「水平尾翼」が現地に落下した。その部品は近くの防空壕内に置かれていたが、鉄材として売られた。
- 進駐軍が遺体を引き取りにきた時、その様子を見に行った。米兵は4～5人おり、「村長をはじめ村幹部は10名ほどおり、紋付き袴の姿で対応した」、「実ヶ浦（さんねがうら）の無縁墓から遺体を掘り起こし、米兵は担架に乗せられ、里道を通り村の巡査の家へ一旦運ばれた」
- 「楠浦の熊本造船所への機銃掃射は、計4回ほどあった」という。

写真8 証言者の大平俊勝（左）さんと平嶋夏男（右）さん  
 写真9 墜落地点を指さす大平俊勝さん ※墜落地点は、堤防地先の深度の深い場所に完全水没

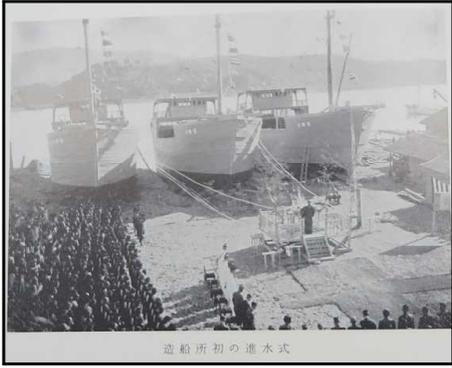
- 天草郡楠浦村掛場に、「1941（昭和16）年、株式会社熊本造船所が立地した。当初は、八代で開所予定であったが、肥州窯業株式会社及び南九州窯業株式会社の土地を買収し、塩浜跡地などを含め海岸を埋め立て、翌年工場用地が竣工した」「**(株)熊本造船所大門工場は、昭和18年に国から軍需用木造船建設の指定**を受けた。従業員は、最盛期には600人を越えた」という。『楠浦町誌』より
- 「木造船会社としては全国の七大造船所の一つに数えられるほど大規模なものであった。**150～300トンを建造する造船台5棟**があった。『大凡荘夜話』より
- 熊本造船所は「昭和17年7月頃、建設に着手した」「**木造輸送船**をつくった国策会社」であった。
- 熊本造船所で建造された木造船残骸が現地海岸に残っている。
- 大平俊勝さんと平嶋夏男さんのこれまでの聞き取りでは、**熊本造船所で亡くなった二名は、機銃掃射によるもので「五和町御領出身の男性」と「天草圏外出身の男性」**であったと言う。
- 大戦中、天草島内では戦時「木造船」が多量に建造され、御領では「エンカクセンガタ」と呼んでいた。『五和町の民俗 聞き書集』より

写真10 熊本造船所初の進水式 『大凡荘夜話』より  
 写真11 造船所跡に遺棄された木造船の残骸  
 写真12 現地に残る熊本造船所正門

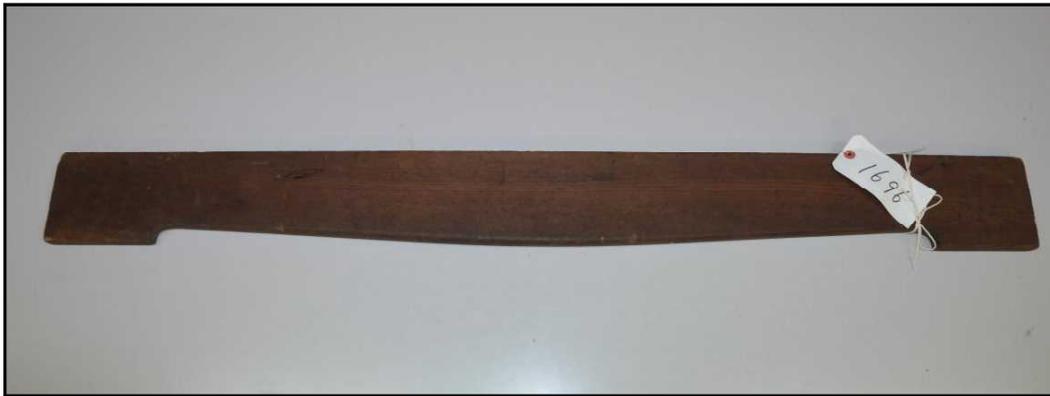
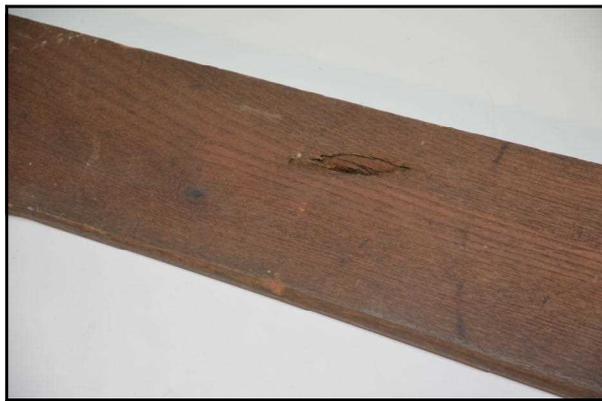
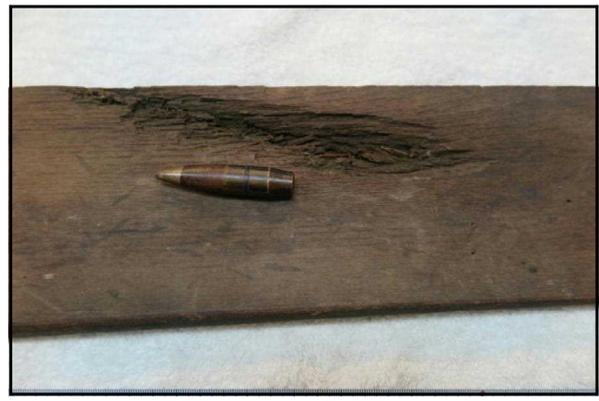
- 本渡歴史民俗資料館には、「楠浦の熊本造船所への空襲で被弾したベッド板」が保管されている。全長120cm、幅12cm、厚さ20mmの広葉樹系材である。資料番号は1696番、寄贈者は天草市本渡の古賀氏である。

写真13・14・15 機銃掃射で被弾したベッド材 本渡歴史民俗資料館所蔵  
 ※板材上の機銃弾は「米軍12.7mm弾頭」

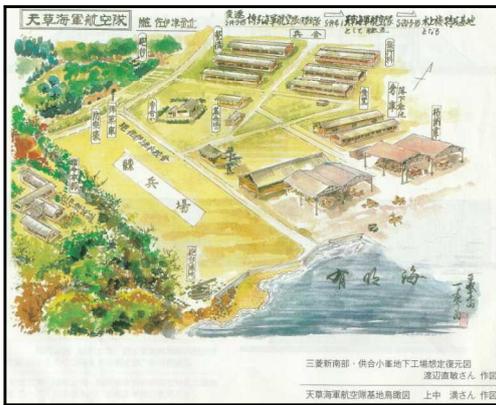
図1 天草海軍航空基地復元図

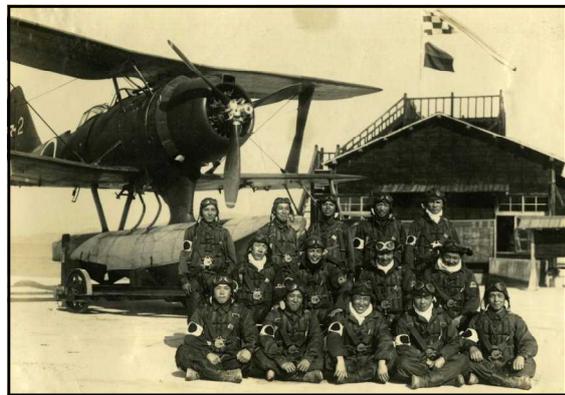
- 天草市佐伊津に所在する。「佐伊津・御領」飛行場の別称があり、水上機専用の飛行場である。
- 旧逓信省天草地方航空機乗員養成所（海軍系）として、開所準備が完了したところで、全施設を海軍が接收。昭和19年3月に第12連合航空隊博多海軍航空隊天草分遣隊として当初は整備教育隊として発足したが、その後は水上機操縦の教育も行った。昭和17年頃より地元中学

- その後**昭和20年3月1日、天草海軍航空隊として独立、第5航空艦隊第12連合航空戦隊に編入**。保有機は米軍への引渡目録によれば九三式水上中間練習機36基、九四式水上偵察機3機、九五式水上偵察機15機、零式水上観測機7機、二式水上戦闘機3機の計64機であった。5月5日練習航空隊の指定を解き、**第5航空艦隊第12航空戦隊の所属**となった。
- 昭和20年の沖縄戦においては第一次攻撃隊が5月24日2機、第二次攻撃隊が6月21日に5機、7月3日に1機の零式水上観測機での特攻作戦を実施し14人が戦死されている。本部跡の高台には、沖縄作戦で亡くなった隊員の「特攻慰霊碑」が戦後まもなく結成された「天空会」により1973（昭和48）年に建立されている。
- 練兵場跡地は、その規模を保ちながらそのまま新制中学校である旧佐伊津中学校のグラウンドとして使用され、堤防海側には水上機の搬出入に利用した幅60m×奥行30mの「斜路（スリップ）」が半壊して遺存。また、北側凝灰岩崖面には、12基の横穴格納壕が現存しており、それらの一部は内部で連結され、コンクリート打設壕も良好に遺存する。
- 本渡歴史民俗資料館には天草海軍航空隊展示コーナーが常設され、天空会会誌、手紙、航空時計、練兵場跡からの出土品、椅子、伝「高射砲薬筒」二種、零式艦上観測機後部座席用風防が展示されている。

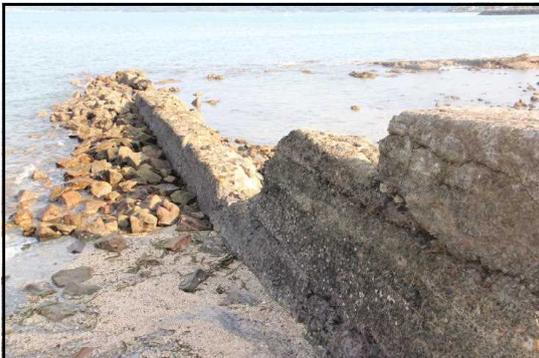
写真17 水上機の滑走台側面部
